[2016 Yılı Çalışmaları PDF](#)

Bilal SÖĞÜT [\[1\]](#)

Muğla İli, Yatağan İlçesi, Eskihisar mahallesinde, Yatağan-Milas karayolunun 7. kilometresinde yer alan Stratonikeia antik kentinde, 2016 yılı çalışmaları kapsamında kazı, konservasyon, restorasyon ve çizim faaliyetleri gerçekleştirilmiştir. Bunlara ilave olarak farklı dönemlere tarihlenen yapıların temizliği ve çevre düzenlemesi ile ilgili çalışmalar da yapılmıştır. Yapılan çalışmalar farklı üniversitelerden öğretim elemanı, uzman ve öğrencilerin yanı sıra işçilerden oluşan bir ekip ile sürdürülmüştür [\[2\]](#) . Bu yılki çalışmalar, ağırlıklı olarak Kültür Varlıkları ve Müzeler Genel Müdürlüğü ve Pamukkale Üniversitesi [\[3\]](#) tarafından maddi olarak desteklenmiştir. Muğla Valiliği tarafından sağlanan ödenek desteği ile başlayan Hasan Sar Evi'nin restorasyonu tamamlanmış ve kullanıma başlanmıştır. Beylikler Dönemi Selçuk Hamamı'nın Rölöve, Restitüsyon ve Restorasyon projelerinin hazırlanması ve Uygulanmasına yönelik hazırlanan proje kapsamında çalışmalara devam edilmiştir. Şaban Ağa Cami'nin restorasyonu ile ilgili olarak Muğla Valiliği tarafından çalışmalar başlatılmıştır. Billa Evi'nin restorasyonu için Kültür Varlıkla

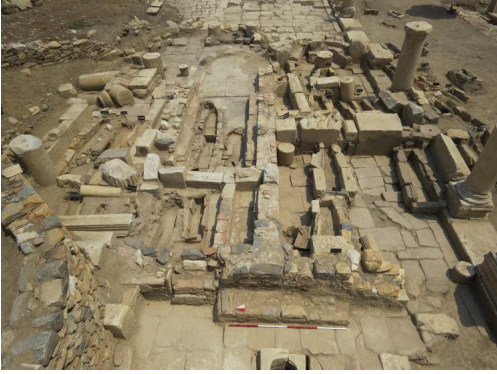
Resim 1- Batı Cadde başlangıcındaki kilise ve mezarların batıdan görünümü

Kentin iki merkezi ulaşım güzergahlarından birisi ve ölçü olarak bilinen en geniş olanı Batı Caddesidir. Batı Caddesi, Gymnasion Propylonu'ndan başlayıp doğuya doğru devam etmektedir (Res. 1, Çiz. 1). Bu caddenin başlangıç kısmı ve Bouleuterion'un kuzeyindeki bölümü kazılarak açığa çıkarılmıştır. Yapıların yerleşim içindeki konumları ve bağlantıları dikkate alındığında, Hellenistik ve Roma İmparatorluk dönemlerinde, kentin batı-doğu yönünde ana ulaşım ve dağıtım arterlerinden birisini bu hattın oluşturduğu anlaşılmaktadır [6]. Kentleşme açısından bu dönemlerin temellerinin Klasik Dönemde yerleştirilmiş olduğu düşünüldüğünde aynı yolun erken kullanımının Hellenistik Dönem öncesine ait olması gerektiği sonucu ortaya çıkmaktadır.

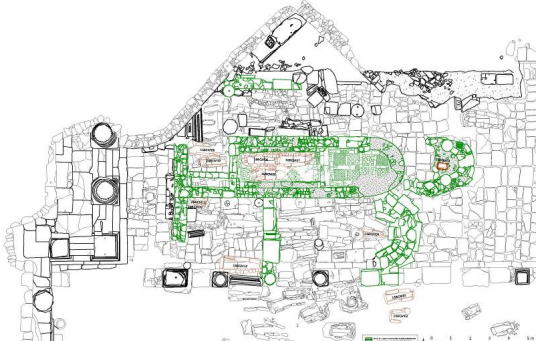
Çizim 1- Batı Caddenin başlangıcındaki kilise ve mezarların rölöve planı

Doğu Roma Dönemi'nde açılan çukurlar ve yeni inşa edilen mezarlar nedeniyle bazı detaylar bozulmuş olmakla birlikte, genel anlamda plan ve yapı malzemesi net bir şekilde görülebilmektedir. Bazilikal planlı kilisenin girişi Gymnasion Propylonu sütunları arası kullanılmak kaydıyla batıdan verilmiştir. Nakteks bölümü de basamakların hemen bittiği zemine yerleştirilmiştir. Böylelikle kilisenin en son kullanılan Roma İmparatorluk Dönemi caddesi üzerine inşa edildiğini söylemek mümkündür.

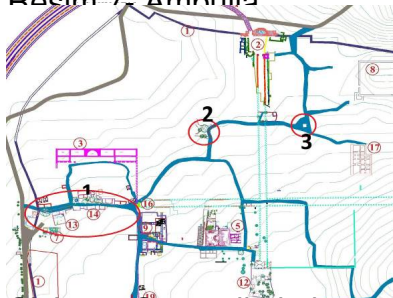
Çizim 3- Stratonikeia köy meydanları

Bu yıl, Osmanlı Dönemi ve sonrasında kullanıldığı düşünülen, taş döşeli ana köy yollarının doğrudan ulaştığı merkezlerden birisi olan ve yıkıntılar nedeniyle durumu ve planı tam anlaşılabilen 3. Köy Meydanı'nda temizlik ve kazı çalışmaları yapılmıştır (Çiz. 4).

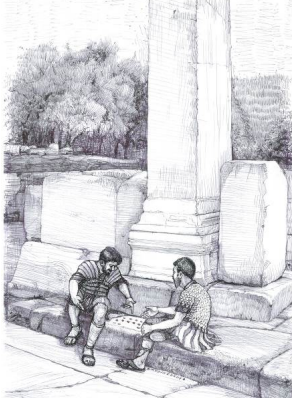
Çizim 4- Kuzey Sütunlu Caddedeki paye önünde Mankala oynayanlar (Çiz. A. Erkuş)

Antik kentte arkeolojik kazılar sonucu bulunan ve bir kısmı da yayınlanmış olan oyun tablaları arasında *mankala* (Çiz. 3), *ludus latruncularum*, *üçtaş*, *dokuztaş*, *diodecim scriptorum*, *kirkat* (*Qirkat/Alquerque*)
